# Aluminium schützt nachhaltig

**METALLDACH** » Eine marode, mit asbesthaltigen Wellplatten gedeckte Industriehalle musste saniert werden. Neben den Anforderungen zum Asbestabbruch (TRGS 519) stellte sich Dachdeckermeister Ott der Herausforderung, ein optimales Arbeitsklima im Halleninneren zu realisieren. 2.160 m<sup>2</sup> Dachfläche erhielten eine Aluminium-Stehfalzbedachung.

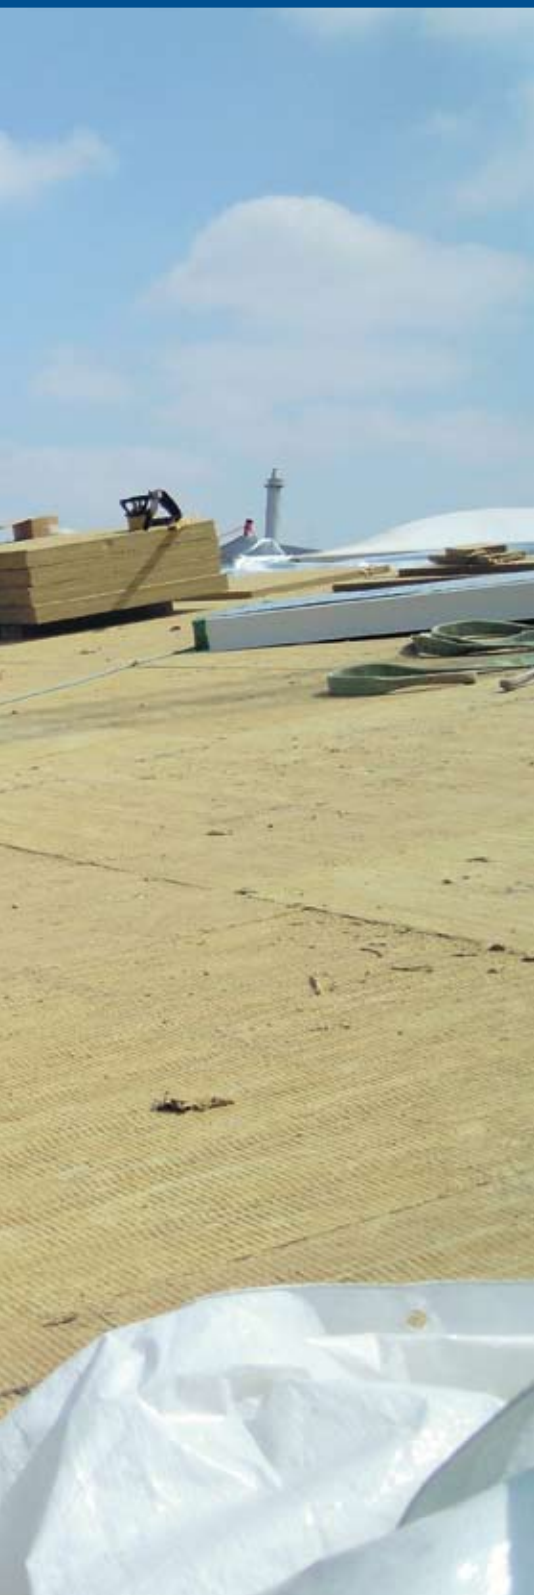
Abschnittweise wurde das Hallendach von den asbesthaltigen Wellplatten befreit und mit einem mehrlagigen Systemaufbau saniert. So konnten optimale Dämm- und Schallschutzwerte realisiert werden.

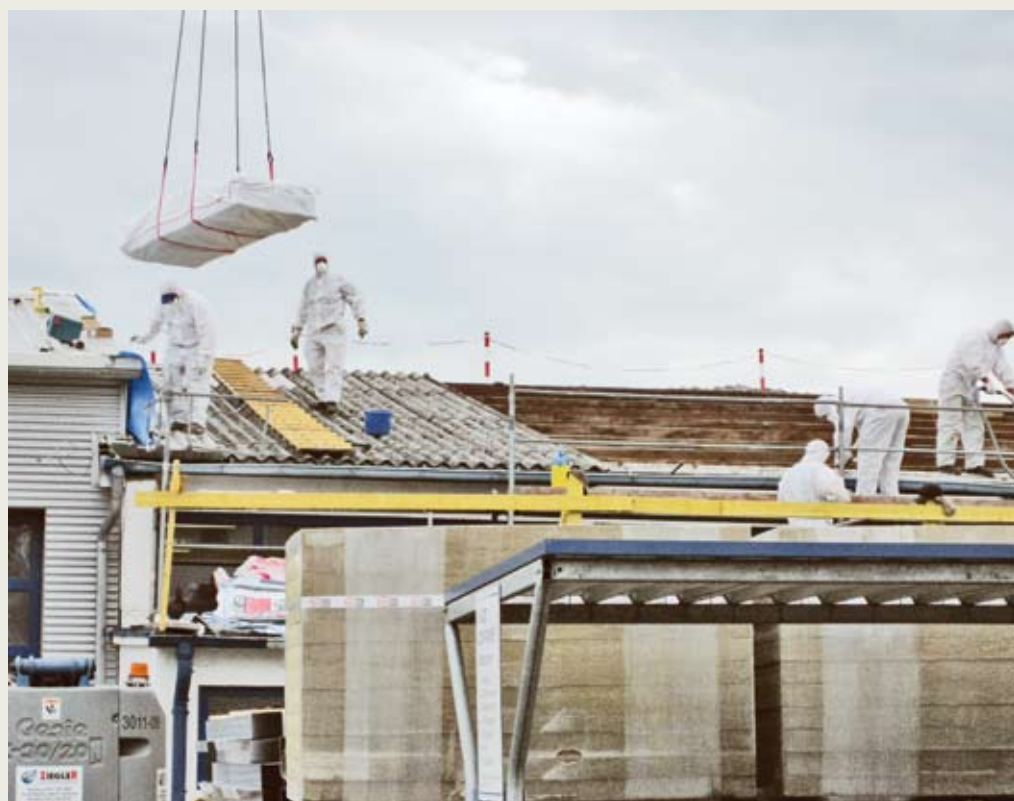
Overalls, Big-Packs, Atemschutz, Bindemittel und Personenschleusen – das Dachdeckerteam demontierte 2.600 m<sup>2</sup> Wellplatten.

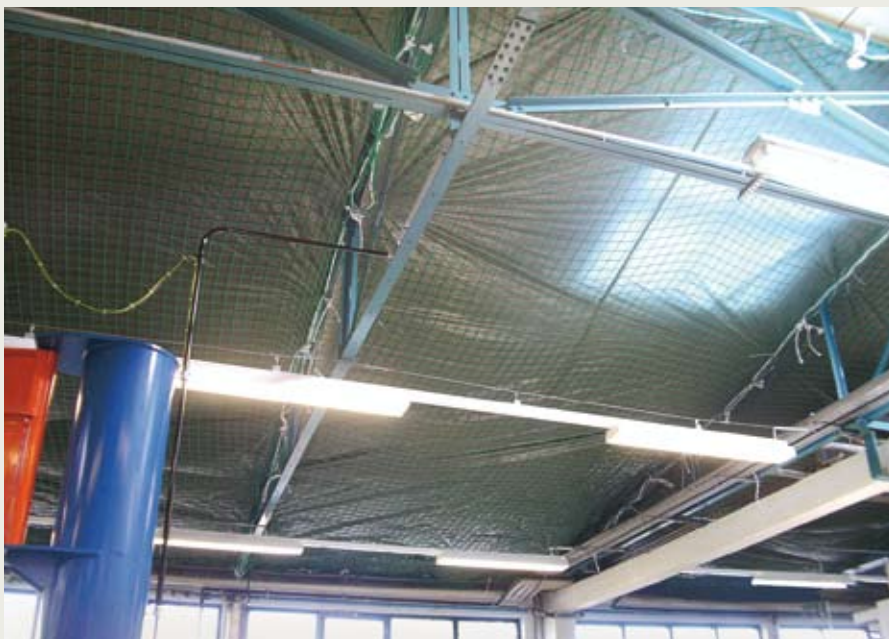
**Umfangreiche Baustellenvorbereitungen vor Beginn der Sanierung: Im Innenbereich der Industriehalle wurden unter anderem Personenfangnetze und Staubschutz-Folien gespannt.**

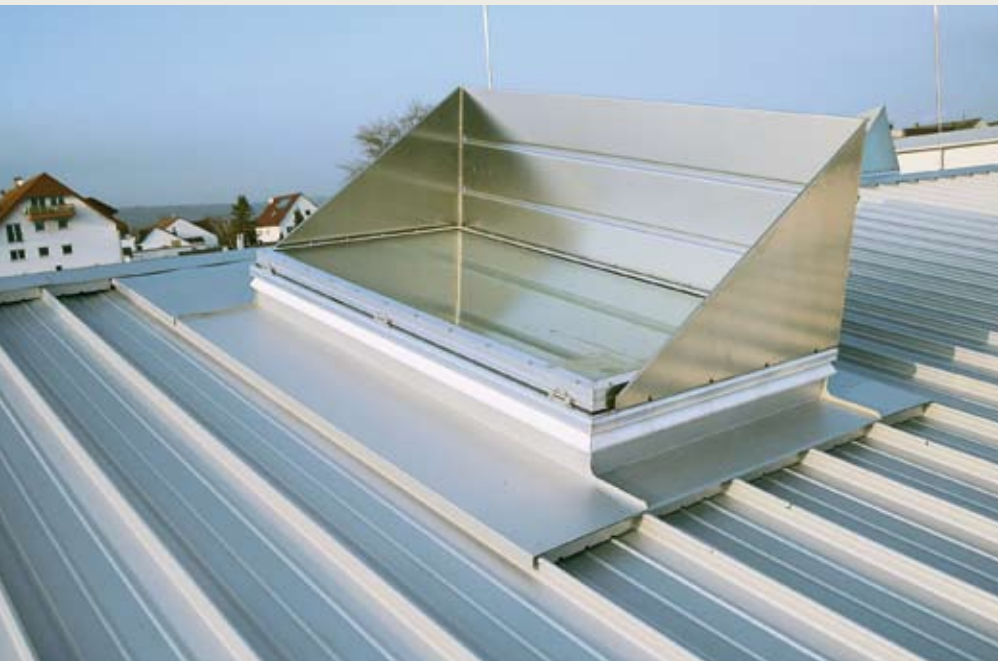
Die Mehrzahl der Echtglas-Lichtkuppeln wurden entlang des Firstes montiert, um so eine maximale Tageslichtausbeute und eine optimale Be- und Entlüftung zu gewährleisten.
