# Aluminium schützt nachhaltig

**METALLDACH** » Eine marode, mit asbesthaltigen Wellplatten gedeckte Industriehalle musste saniert werden. Neben den Anforderungen zum Asbestabbruch (TRGS 519) stellte sich Dachdeckermeister Ott der Herausforderung, ein optimales Arbeitsklima im Halleninneren zu realisieren. 2.160 m<sup>2</sup> Dachfläche erhielten eine Aluminium-Stehfalzbedachung.

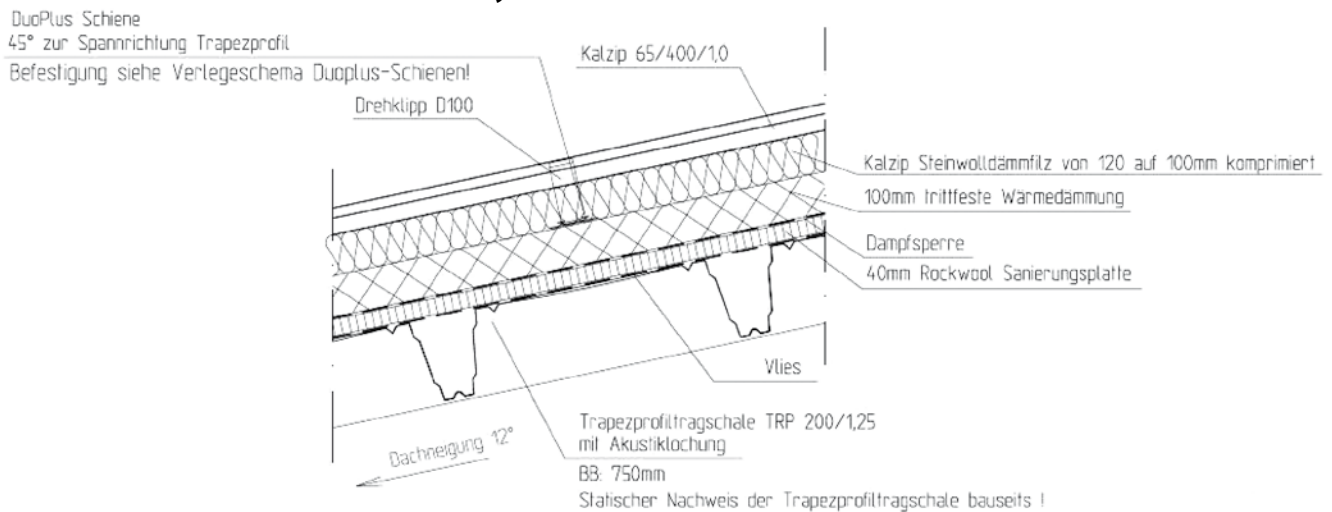
## Dachaufbau – Systemschnitt

dient als Dampfsperre und wurde an den Umfassungswänden und Durchdringungen dampfdicht angeschlossen.
